# Statusbedömning träd vid Kexfabriken 1,2 & 3

Inventering genomförd april 2023

Anders Toresson  
Landskapsprojektör  
019-670 22 14  
[anders.toresson@white.se](mailto:anders.toresson@white.se)

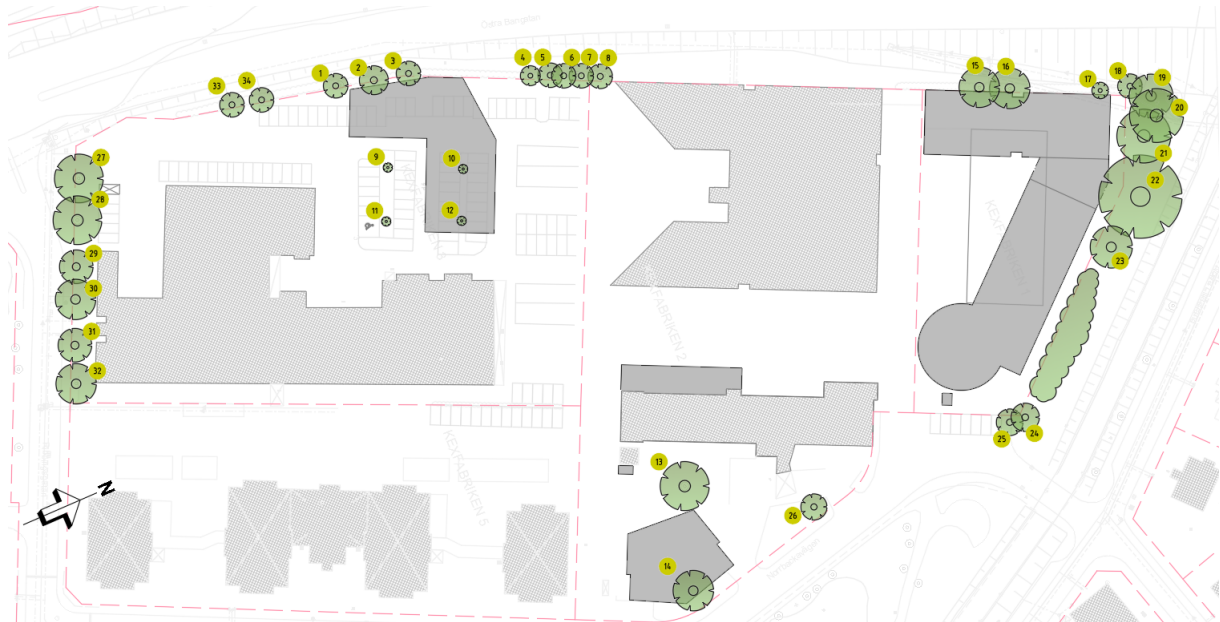
Nedan visas de bedömda trädens placering.
