# UTVECKLINGSFÖRSLAG STORA ÄSSUNDET *Örebro*

## Byggnadsinventering, gestaltungsförslag & marknadsanalys

2022-04-29  
WSP

## Lägesrapport Byggnader vid STORA ÄSSUNDET

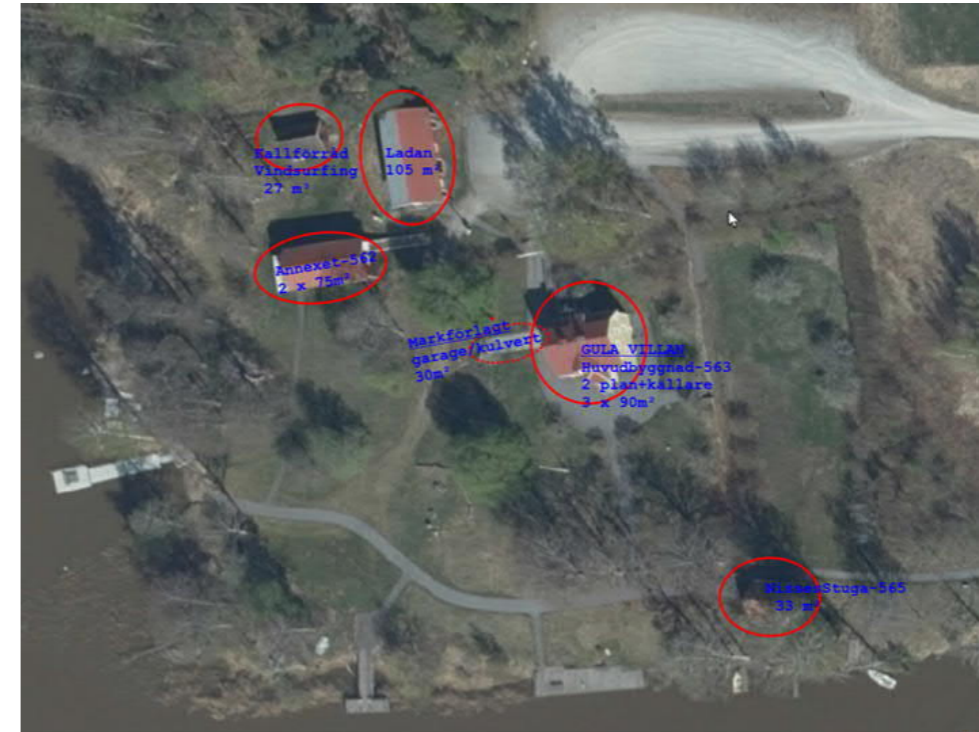
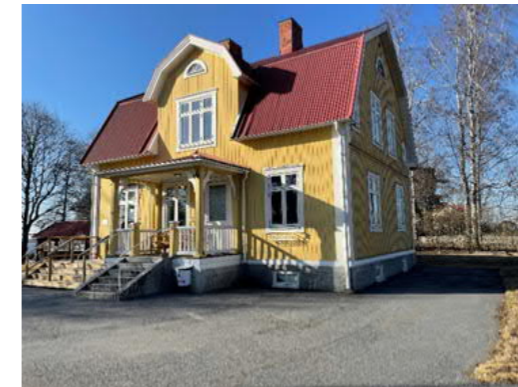
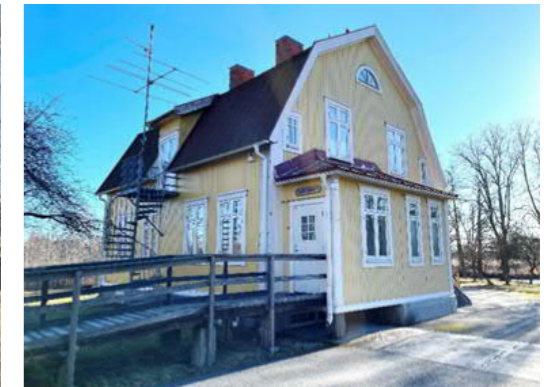
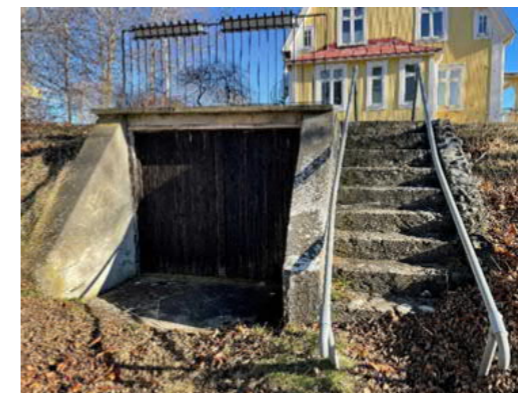
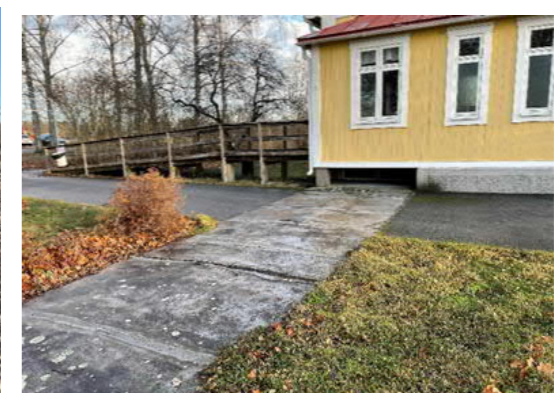
### Gula villan - Byggt 1925

Byggnaden är i generellt bra skick. Fönstren är bytta 2013 till isolerrutor i trä bågar.

Rejäl stomme, eventuellt bristande isolering i väggar och bjälklag.

Fasaden behöver målas. Plåten på yttertaket behöver bytas eller förses med nya plåtskruvar med gummipackning som saknas, justera infästningen och rengöras. Alternativt byt takplåten till helt nytt lertegel eller falsad takplåt.

Teglet i skorstenar behöver fogas och kompletteras, samt skyddas från inträngande nederbörd.

Köket är renoverat, med ny fettavskiljare och rustat för ca 5 år sedan. Men köket behöver ventileras bättre och skulle också behöva vara större, ev med en tillbyggnad, vilket kostar en del. Ventilationen i hela byggnaden bör förbättras, idag finns endast en fläkt i diskrummet med on/off, ingen anordnad tilluft, självdrag via skorsten.

Fuktig grund men ingen fara så länge man inte förser golv och väggar med täta ytskikt, nedre delar av dörrkarmar i kontakt med betong har förhöjda fuktvärden och mindre fuktskador. Trappen av trä ner till källaren har angrepp av träskadeinsekter, påverkar dock inte hållfastheten nämnvärt.

Takvattnet släpp via stuprör ner på marken intill grunden, vattnet bör ledas bort från grunden.

Asbest i rörisolering på äldre värmerör vid 15 st böjar i källaren

Asbest i äldre självdragskanaler av Eternit för ventilationen.

Asbest i golvmattor på plan 1 trappa, ca 50 m<sup>2</sup>

Äldre värmerör troligen över 50 år, bör bytas inom ca 20 år, dock inga okulärt synliga skador på rör.

Lokalt en rötskada i nederdelen av en trästolpe till veranda, bör lagas.

Kulverten utanför huset är tänkt att behållas, porten är på gång att bytas till ny. Men efter besiktning har vi konstaterats omfattande sprickor i betongväggar, betongtaket behöver vattenisolerats samt förstärkas med stålbalkar. Alternativet mot att renovera kan vara att riva kulverten helt och fylla igen den.

Ommålning av fasad och vindskivor bör ske inom max 5 år.

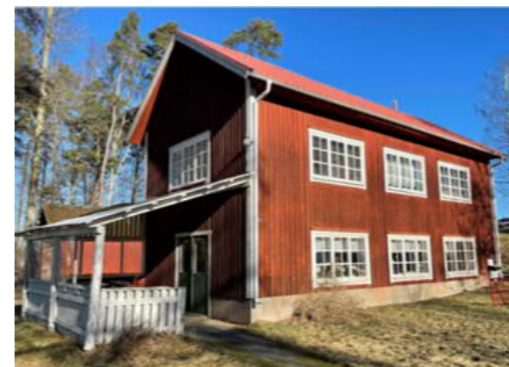
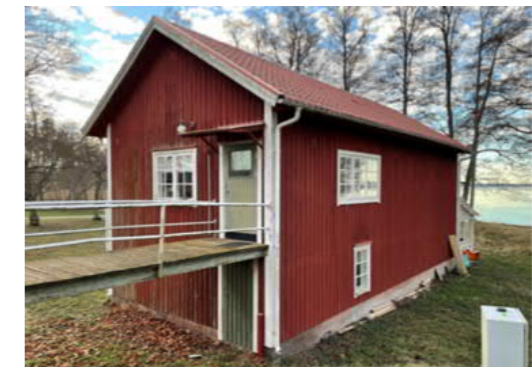
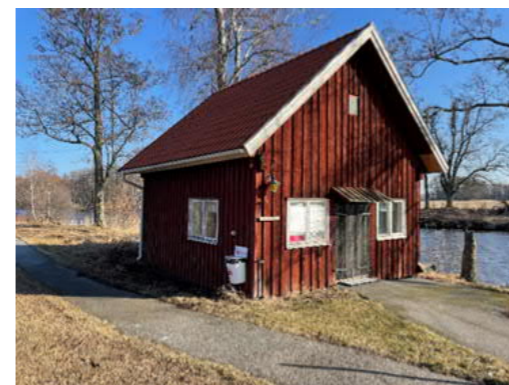
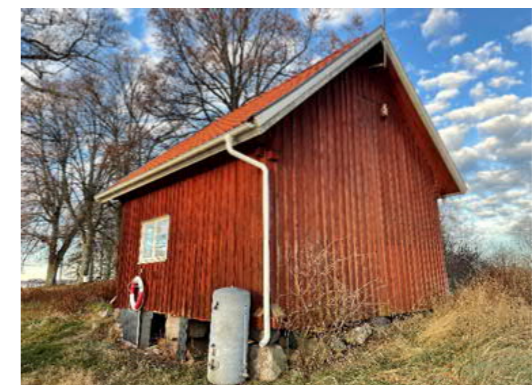
Ligger vid kanalen. Mycket enkel byggnad, lcke uppvärmd. Sommarvatten finns, avlopp från en diskbänk går ut via rör ut på marken utanför. Laminatgolv inne på träplank. Takteglet är nytt och bytt.

Inga större fuktskador i plintgrunden.

Träpanelen målad med slamfärg är i dåligt skick, behöver bytas alt målas samt fuktskyddas och justeras närmast mark.

Träfönstren är i behov av underhåll, vissa med rötskador.

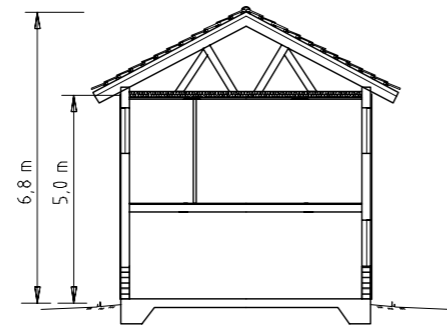
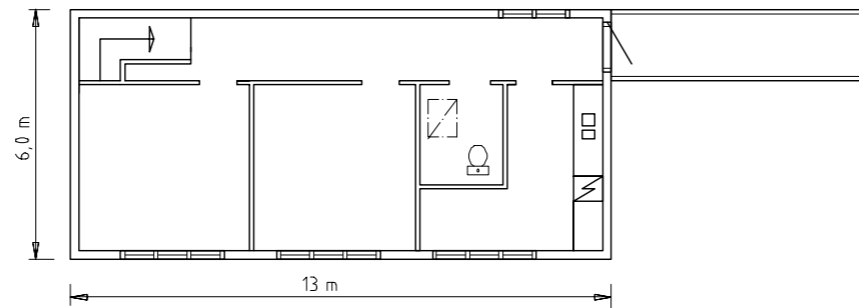
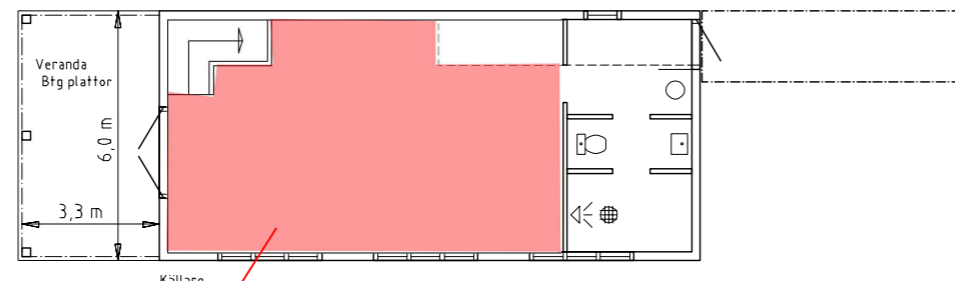
**Annexet**

Ouppvärmd byggnad. Plåttaket är skadat. 1-glas fönster som behöver renoveras. Fukt- och mögelproblem i golven på bottenvåningen, (dubbla plastmattor på träfiberskiva på betongplatta på mark). Asbest har konstaterats i golvmattor på bottenvåning. Golven måste asbest och fuktsaneras.

Mycket dålig allmänventilation i byggnaden, frånluft saknas i dusch, wc och kök. Varmvattenberedare från 1967. Avloppsrör i gjutjärn från 1967, samt vissa tappvatten rör (55 år = bör bytas snart).

Under en nyare plastmatta ligger plastmatta med asbest på en träfiberskiva på betong - ca 50 m<sup>2</sup>

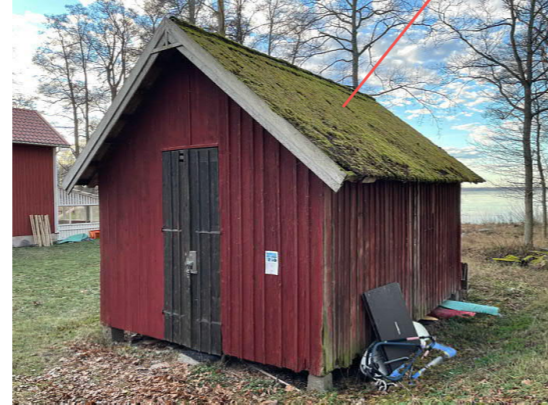
Vindsurfingstugan

Eternittak=ASBEST

Kall lada med plankgolv. Dåligt tak, eternittak med asbestmed vissa skador på. Används som förvaring och hyrs av orebrosurfarna.se

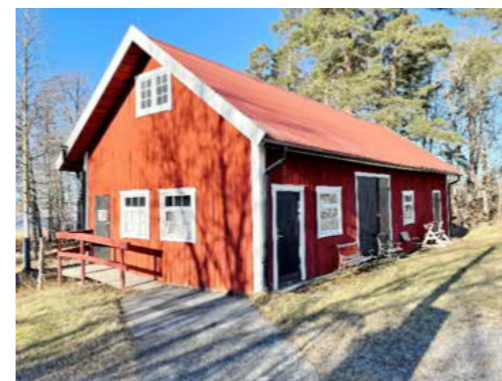
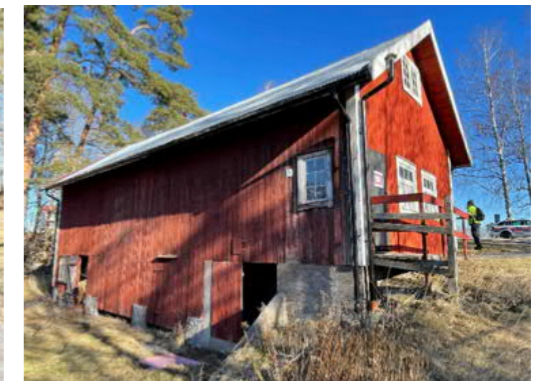
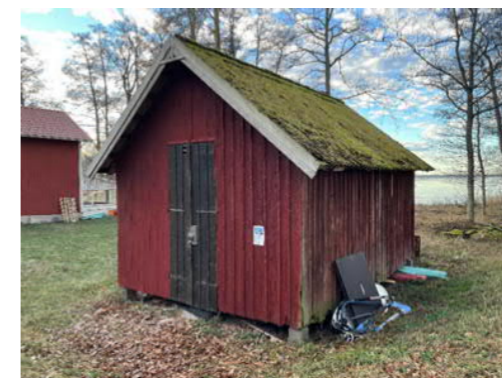
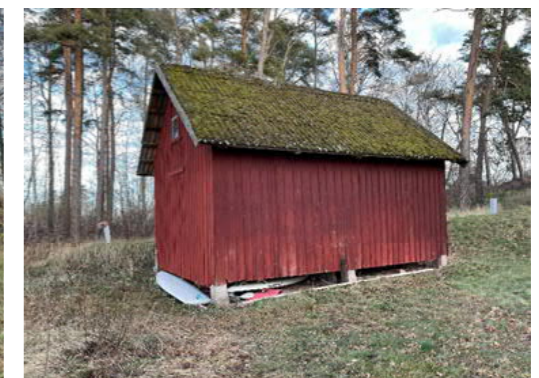
Oisolerad och uppvärmd lada med plankväggar och plankgolv, Yttertaket med plåt på ett träpånstak ok, invändigt öppet upp till taknock. Väggar och tak oisolerade.

I grunden som finns under stora delar av byggnaden finns mycket inventarier och skräp som skulle behövas rensas ut, detta skulle kunna medför bra förvarings utrymmen, som ersättning då Vindsurfingstugan rivs.

Inget större underhållsbehov i dagsläget om den användas som idag. Mycket kostsamt att få byggnaden uppvärmd och fungerande året runt, det skulle kräva nya ytterväggar och bjälklag som behöver isoleras.
