# Målaren 17

Rapport - Översiktlig miljöteknisk markundersökning

ÖREBRO 2018-07-13  
STRUCTOR MILJÖTEKNIK AB

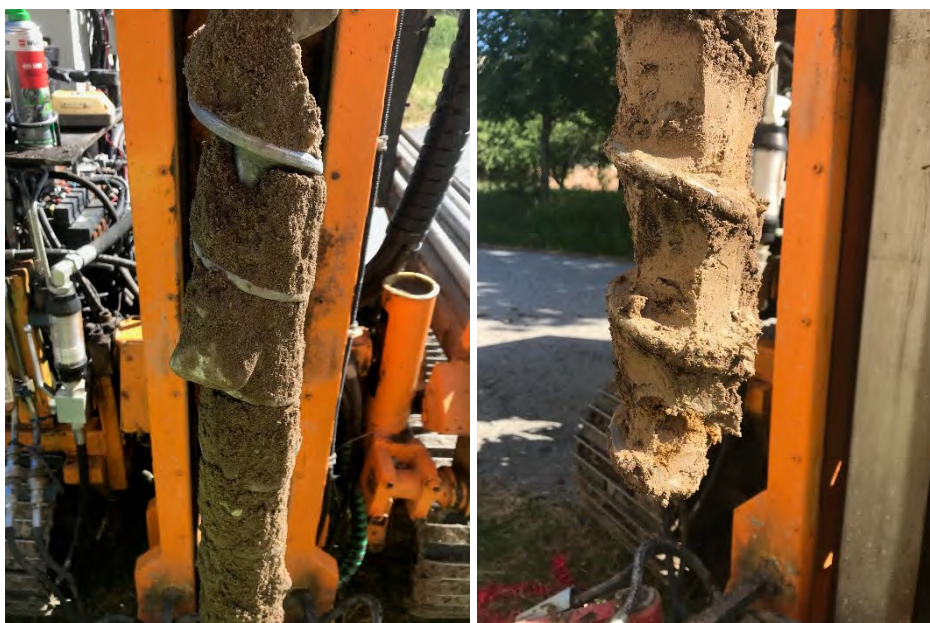
**Figur 5.1.** Till vänster den översta metern fyllnadsmaterial i skruvborrpunkt SM2. Till höger nivån 1,8-2m i samma skruvborrpunkt där materialet övergick till en sandigare silt. Möjligtvis isälvs-material.

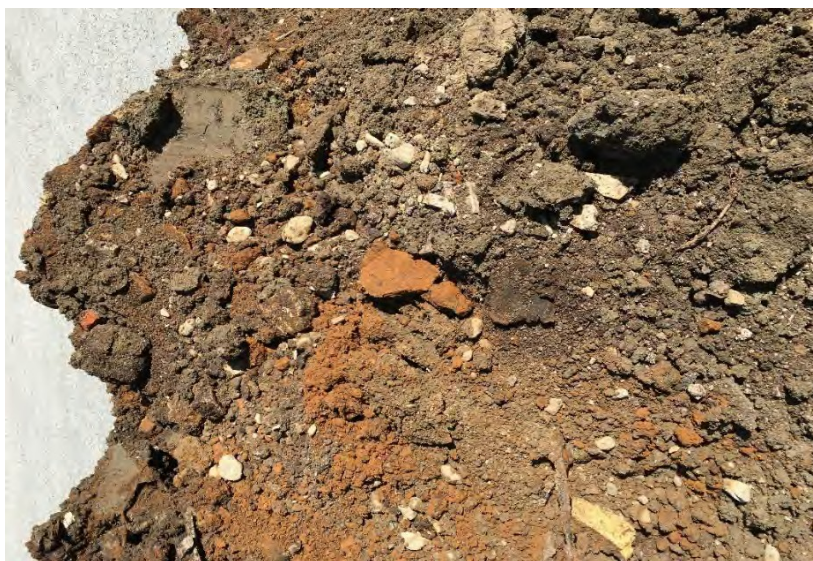
*Figur 5.2. Fyllnadsmaterial från nivåerna 1,5 - 2m djup i provgrop SM4.*

totalt sex jordprover) har metaller eller PAH som överstiger aktuellt riktvärde påträffats. Det är framförallt jordprov SM4:4 taget på 1,5-2 m djup som visat innehålla förhöjda halter av arsenik, koppar och bly, samt något förhöjda halter av zink, PAH-M och PAH-H, se tabell 6.1. och 6.2.

Provnamn	Djup (m)	Jordart	Förhöjda halter (mg/kg TS)
SM3:2	0,3-1,2	Torrskorpelera (Let)	Pb (67,6), PAH-H (1)
SM4:4	1,5-2	Fyllning (Let)	<b>As (33), Cu (267), Pb (527), Zn (388), PAH-M (7,8), PAH-H (8,5)</b>
SM6:3	1-1,5	Torrskorpelera (Let)	Co (20,8), Ni (44,2)
SM9:1	0-0,6	Fyllning (sagrLet)	Alifater >C16-C35 (260)
SM:9:2	0,6-1,2	Fyllning (sagrLet)	Pb (159), Zn (325), PAH-H (1,6)
SM11:4	1,6-2	Torrskorpelera (Let)	Co (16,5)

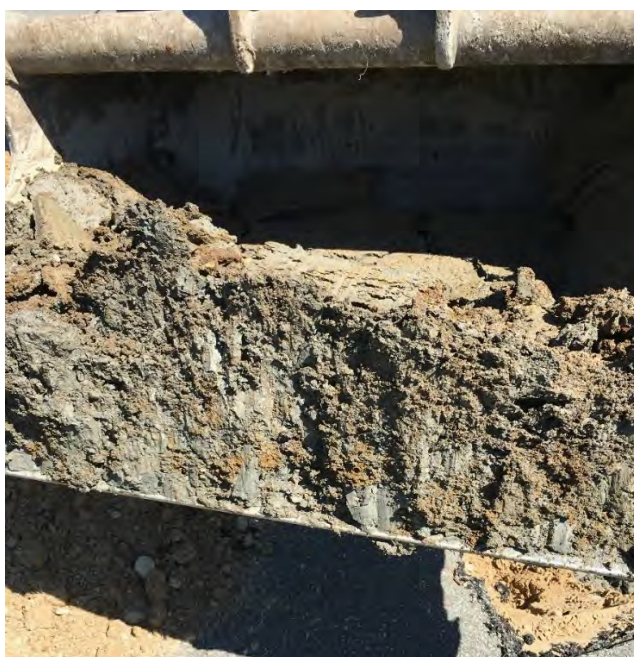
*Figur 5.3. Torrskorpelera från 1,2-1,8 m djup på grävmaskinens skopa vid provgrop SM3.*

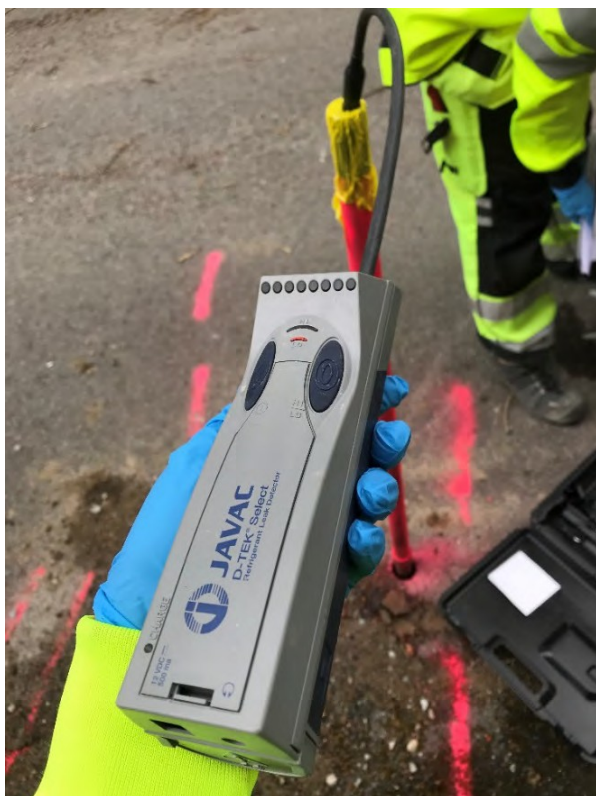
Figur 5.4. HDI mätning i grundvattenrör SM11.

HDI-instrument har använts i fält för mätning i grundvattenrör innan provtagning. HDI:n avger en ljudsignal när den detekterar klorerade ämnen. Metoden är inte kvalitativ och inte heller någon totalhalt kan avläsas från instrumentet utan ska endast användas som indikator för klorerade lösningsmedel.

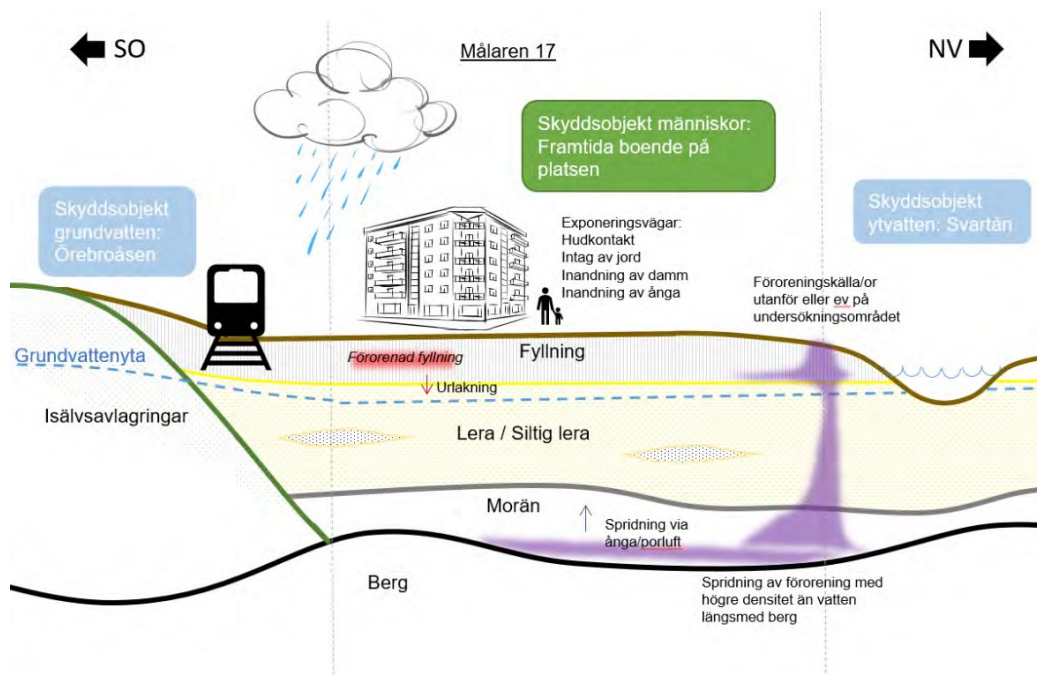
**Figur 7.1.** Konceptuell modell över fastigheten Mälaren 17 som planeras ställas om för bostäder. Runt om kvarteret finns bilvägar med parkeringar. Jorddjupet tros variera mellan 5-10 m inom fastigheten. Grundvattenströmningen bedöms gå i moränlagret närmast berg, i bergets sprickzoner samt möjligtvis även i de siltigare skikten i lera och isälvsmaterial i den mån det sträcker sig in på fastigheten. Skydd för yt- och grundvatten bedöms ha en underordnad betydelse relativt skydd av framtida boende, varför dessa rutor markeras ljusare.

I figur 7.1 redovisas den konceptuella modell som utformats efter utfört fältarbete och analyser. Observera att källområden till påträffade föroreningar är okända och endast ritats in för att visa hur spridningen antas ske i markprofilen. Generellt utgjordes jordartsföljden på undersökningsområdet av sandigt/grusigt fyllnadsmaterial, ibland innehållande tegel eller metallskrot, med en mäktighet på 1-2 m. Därefter följer på större delen av området torrskorpelera. I det sydöstra hörnet av fastigheten överlagras fyllnadsmaterialet istället en grusig eller sandig silt som skulle kunna vara isälvsmaterial. I Figur 7.2 visas hur profilen till den konceptuella modellen är placerad ungefärligt på ett flygfoto.

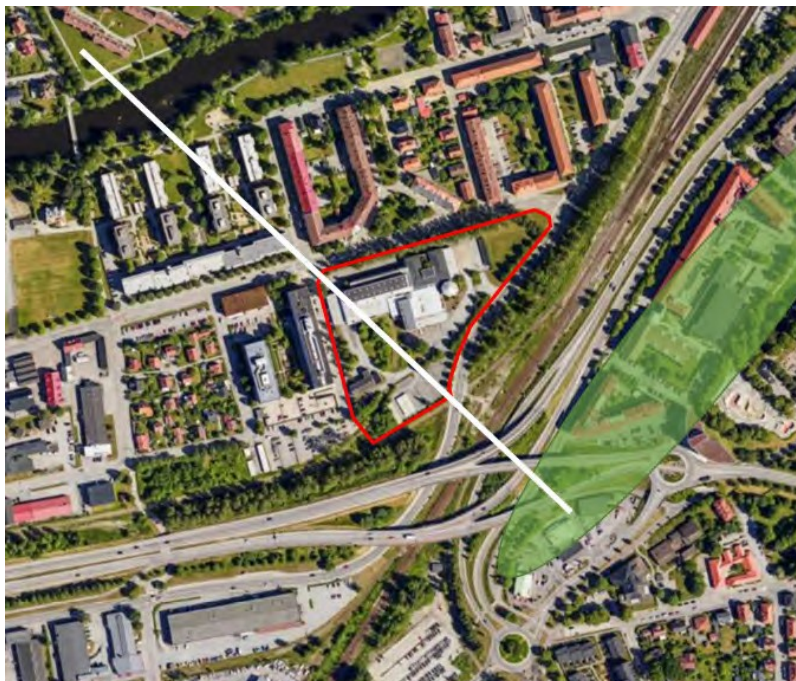
**Figur 7.2** Flygfoto (källa: Eniro) över aktuellt område för den konceptuella modellen ovan. Vitt streck representerar den ungefärliga aktuella profilen. Grönt område anger isälvsmaterial/rullstensås. Fastigheten Mälaren 17 är inritad med rött.
